Il s'agit d'un trumeau en cours de restauration.

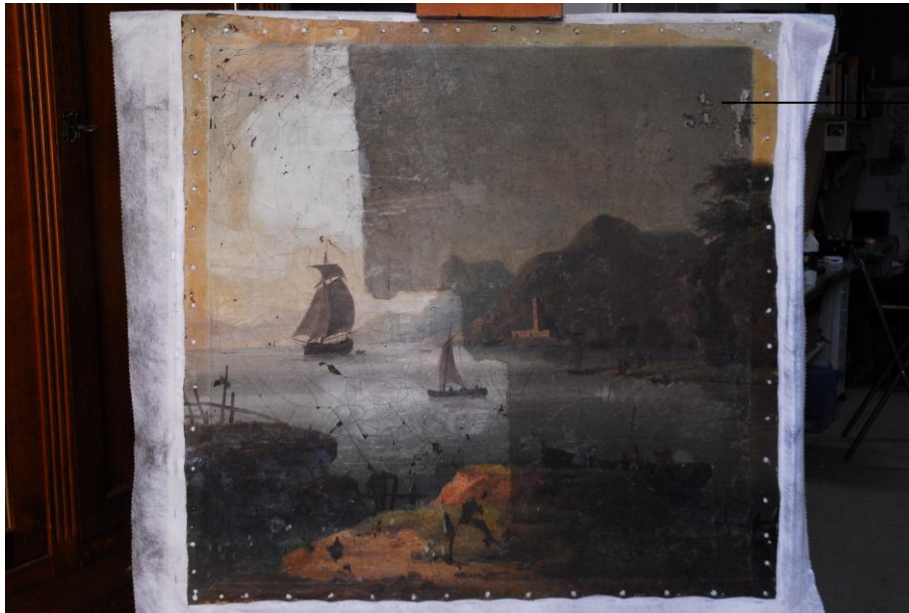
Image 1

La peinture est en cours de dévernissage et l'on voit des lacunes sur l'ensemble de la couche picturale.

Le support toile vient d'être consolidé sous vide, avec un doublage en intissé polyester au dos.

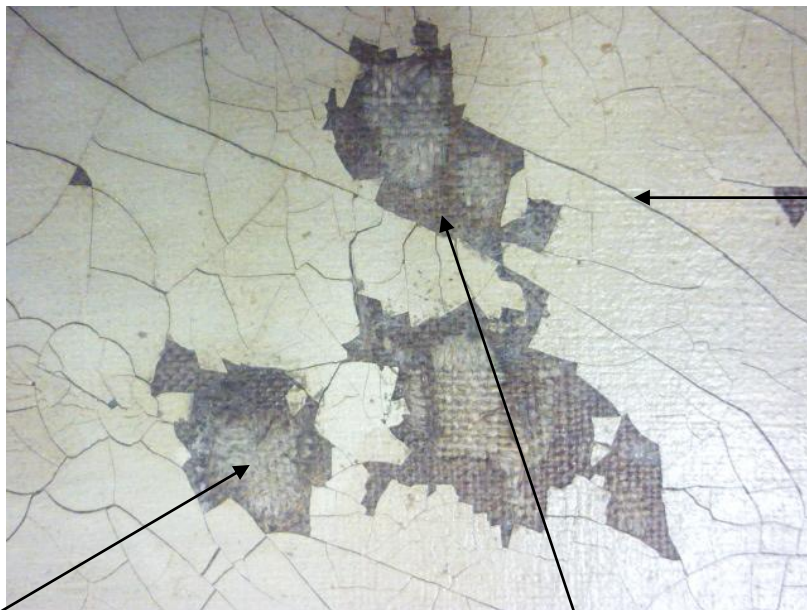
Image 2

Détail des lacunes sur la partie supérieure droite du tableau.

Il d'agit d'incrustations de pièces effectuées par l'arrière du tableau.

La toile brune est la toile d'origine.

La toile claire est un greffon de toile neuve qui comble la lacune.

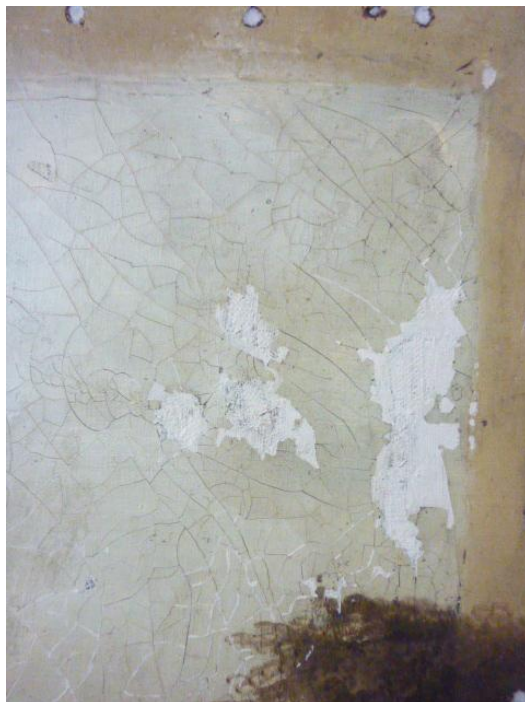
Image 3

Détail des lacunes avec la pose du mastic avant sculpture des enduits récréant la structure de la couche picturale.

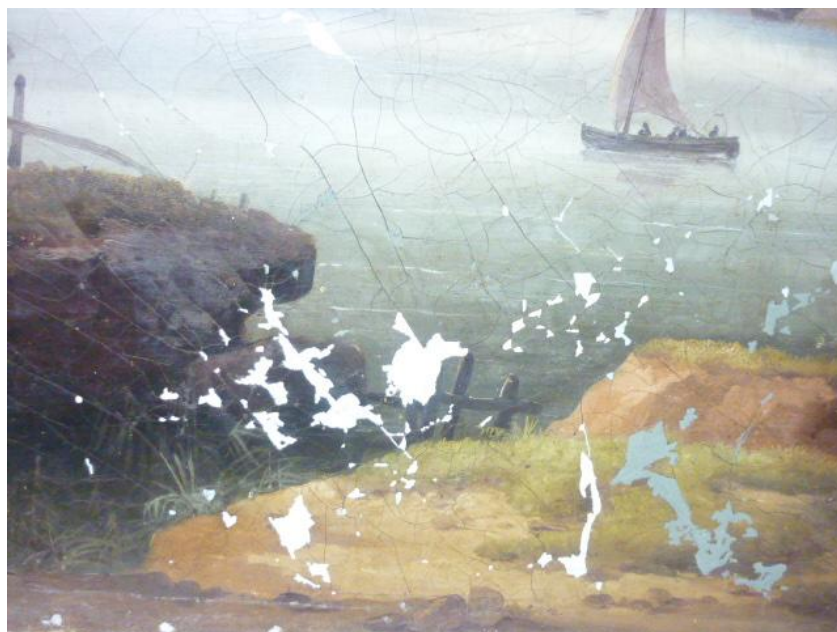
Image 4

A droite les mastics lissés et structurés, à gauche les fonds colorés facilitent la retouche.

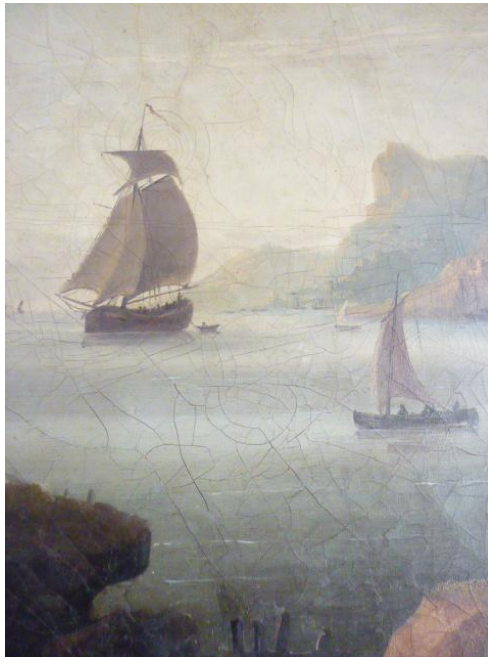
Image 5

La zone a été réintégrée à la manière illusionniste

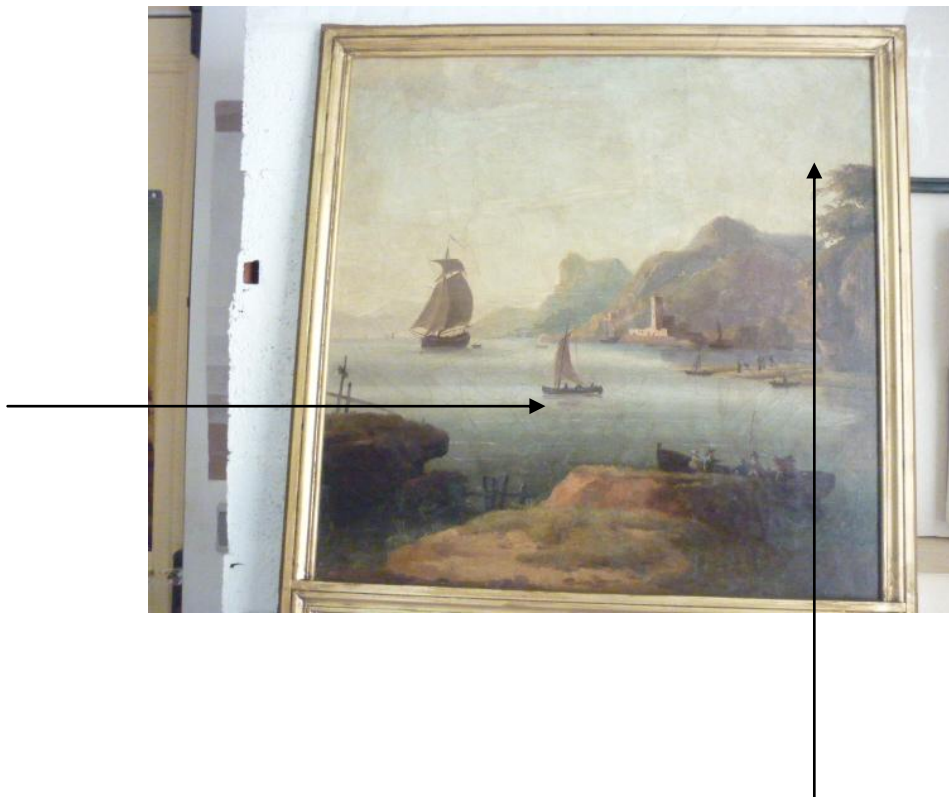
Photo 6

Le cadre visible ici est une restitution à la feuille de cuivre, la moulure était lacunaire à plus de 80 %.

Le support a été consolidé.

La couche picturale a été dévernée, les lacunes de la couche picturale ont été réintégrées.
